峨眉山振兴宏业公司“8·12”一般  
其他爆炸事故

调  
查  
报  
告

峨眉山市政府事故调查组

2024 年 10 月 29 日

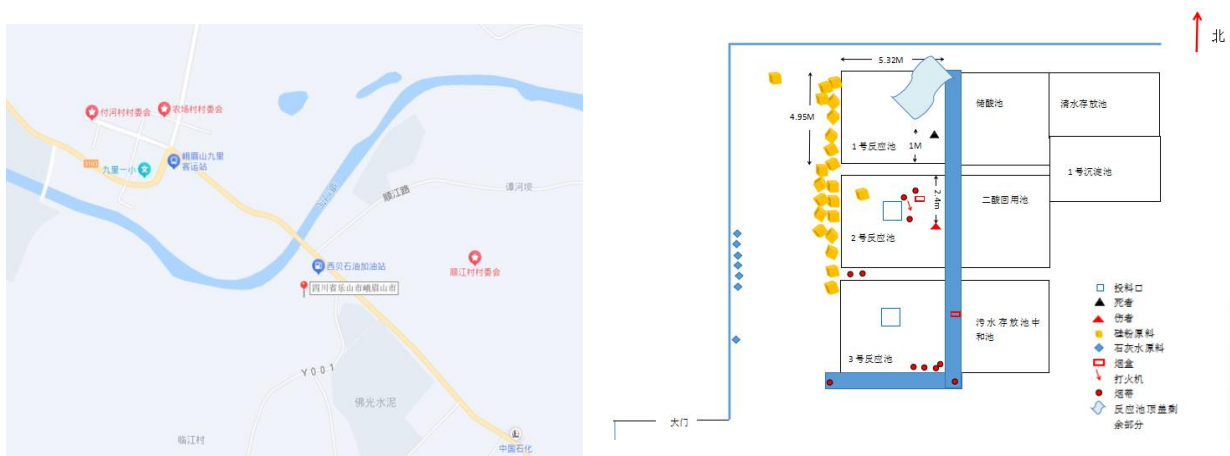
(图1 事故现场发生点位和平面图)

事故發生地點位於峨眉山市九里鎮付河村六組振興宏業公司廠區內（詳見：圖1），場地為水泥地面，場內無正在進行的生產活動，三座反應池位於廠房正北側，1、2、3號反應池由北到南依次排列，1號反應池（長5.32m、寬4.95m、高3m）東側為儲酸池，2號反應池（長5.32m、寬4.95m、高3m）東側為二酸回用池，3號反應池（長5.32m、寬4.95m、高3m）東側為污水存放池、中和池；儲酸池東側為清水存放池，二酸回用池東側為1號

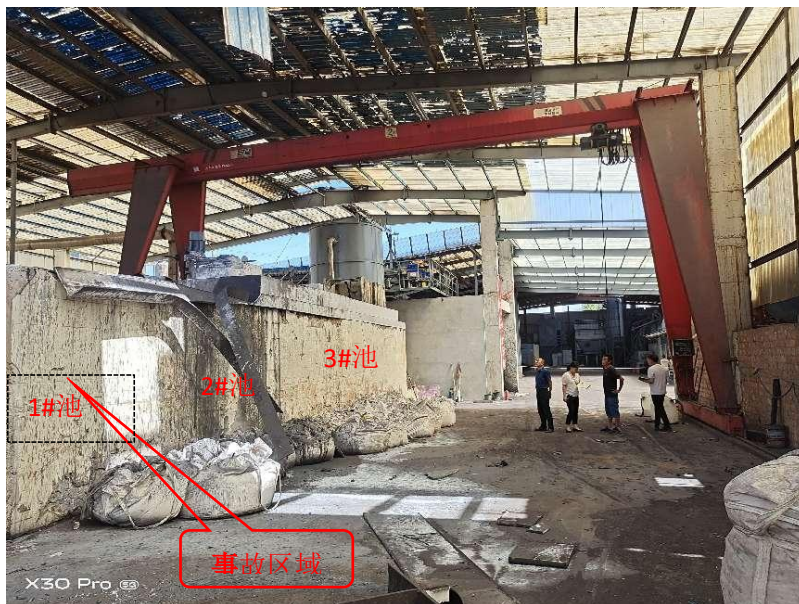
(图2 事故现场发生区域图)

沉淀池（详见：图2）。事故发生在1号反应池内【配置情况：主体采用混凝土浇筑（原旧结构），内衬PV塑料，顶盖采用PV塑料，设有加料口和搅拌设备（入液部分为不锈钢），循环水补液管、去板框抽液管、通风风机及风管和风阀】，当天气温25℃-30℃、自然光、无降雨。厂房结构为钢制单层彩钢结构，事故现场1号反应池上方屋顶钢架结构明显变形，屋顶形成破洞，屋顶上方彩钢瓦片散落在房顶破洞周围，部分彩钢瓦片掉落在厂房内及反应池中，1号反应池中剩余的2/3余料还在继续反应，可见大量气泡产生。爆炸现场三座反应池顶盖材质为PP硬性塑料，其中1号反应池顶盖破损严重，有少部分燃烧剩余顶盖掉落在1号反应池内东北角处，少部分碎片散落在反应池西侧厂房地面；2号、3号顶盖及投料口（长1.25m、宽1.25m）基本结构完整，未见有明显损伤。在2号反应池顶盖投料口东北方位有一个红色打火机和一包未抽完的香烟以及数个烟蒂，投料口东侧顶盖上有少量血迹；3号反应池东侧人行通道中间位置见一个香烟包装盒及数个烟蒂，2、3号反应池顶盖中间缝隙间数个烟蒂，3号反应池东南侧凹槽内见较多被污水浸泡的烟蒂。在1、2、3号反应池西侧地面紧靠反应池边堆放有20包硅粉原材料（主要集中在1号和2号旁边），距离1号反应池西北角5米左右单独放有一包硅粉原材料，2号反应池顶盖上方西北角也单独放有一包硅粉原材料；2号和3号反应池西侧靠近厂房墙边堆放有7桶石灰水原料。

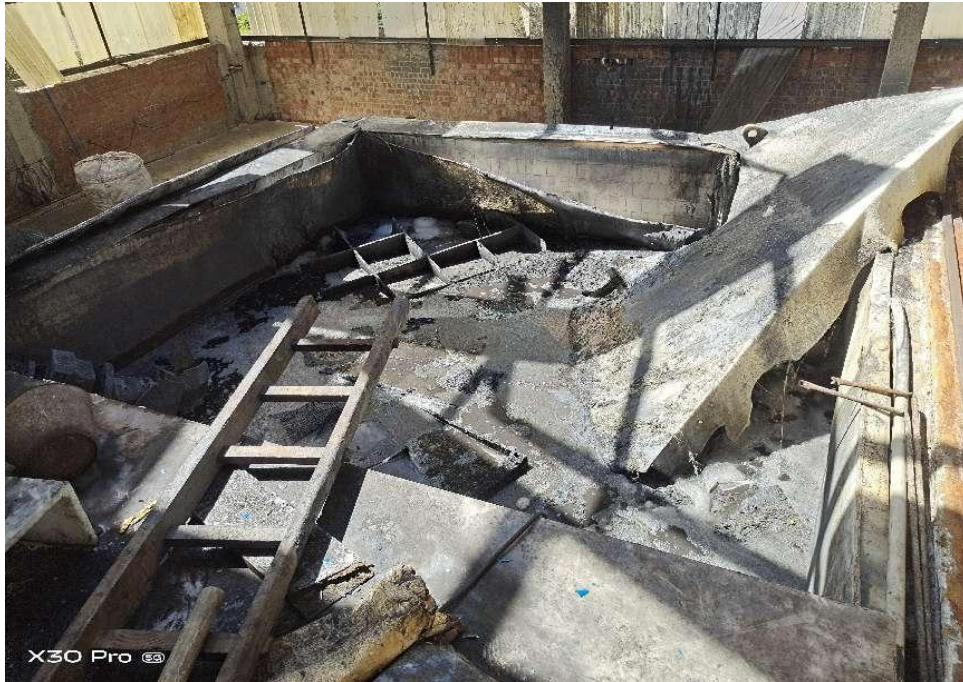
(图3事故现场燃爆1#池)

经调查认定，1号反应池在进行酸性硅粉碱洗过程中，抽风机未开启，风管堵塞，反应池内氢气聚集，导致氢气浓度达到爆炸极限；酸性硅粉碱洗作业人员违章作业，在作业过程中因吸烟产生明火点燃1号反应池爆炸性混合气体，导致发生一般其他爆炸事故。

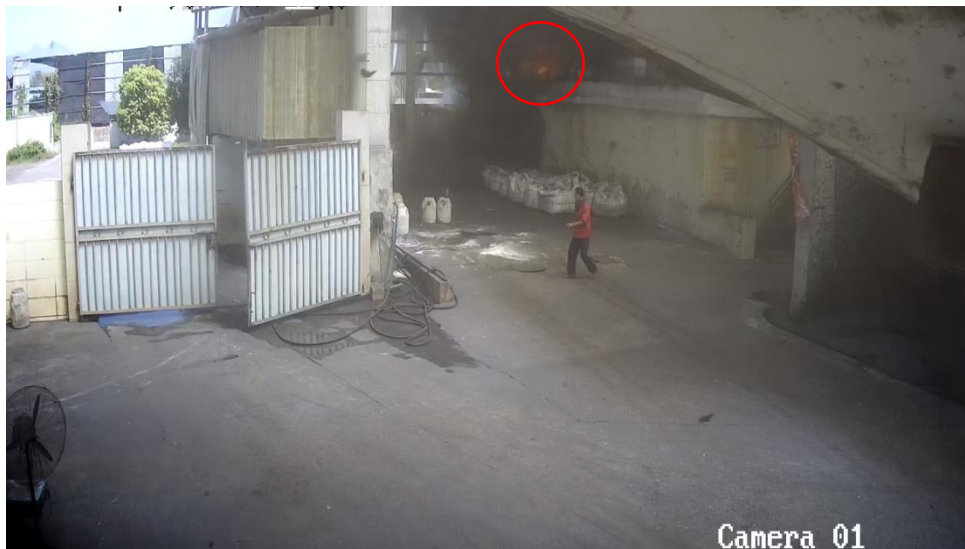
11时许，谢祥军将夹有烟头的左手划向1#池放料口，引起燃爆致事故发生，造成谢祥军死亡、徐一讲受伤。

(图4 视频截图作业人员抽烟引起氢气燃爆事故的照片)
