峨眉山市兴联矿业有限公司石灰岩  
矿矿山配套生产设施及皮带走廊  
地质环境保护与土地复垦方案

2022年4月

编制单位：四川峨眉山四零三建设工程有限责任公司

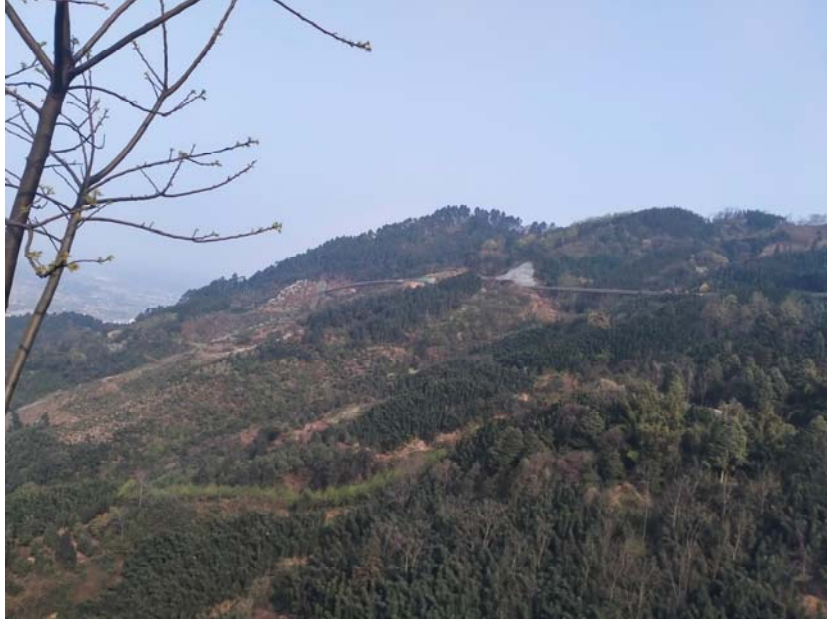
照片 2-1 项目区地形地貌

总体地形为南高、北低。项目区南部最高海拔\*\*\*\*米，最低为项目区北部皮带走廊终点\*\*\*\*米，相对高差约\*\*\*\*米，北东部平坝区为水稻种植区，地形坡度总体坡度小于 10 度，多为梯田，其他山地区地形坡度一般在 10~37 度间，局部地段有陡坡。（项目区地形地貌照片见照片 2-1）。

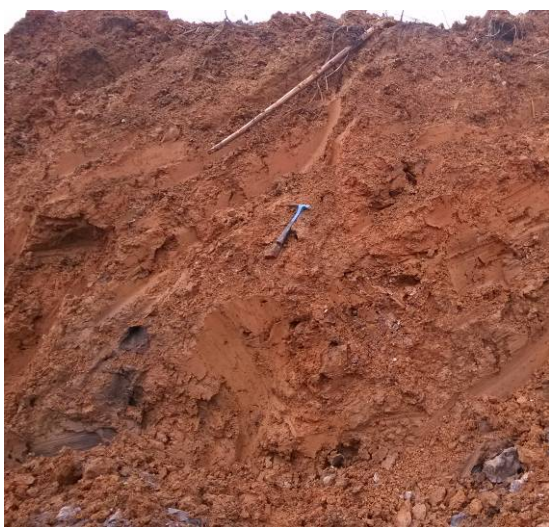
照片 2-4 矿区紫色土

紫色土分布于项目区的大部分区域，土体呈红-紫红色，多含铁、铝成分。土层厚薄不均，大部分林地区域及少量耕地区域土体分异不明显，大部分耕地区域（旱地）、少部分林地区域土体分异较明显，可分为表土层（A层）、心土层（B层）、底土层（C层）。铁铝富集较明显，粘土矿物以高岭石、埃洛石为主，其次为水铝石、水云母及针铁矿。矿区紫色土见照片 2-4。

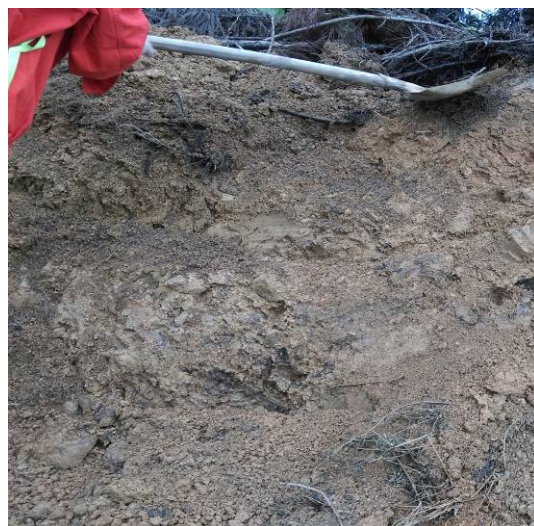
照片 2-5 矿区黄壤

黄壤总量较少，间或分布于紫色土中，土体呈浅黄-黄色。土层总体较薄，土体分异不明显，粘土矿物以高岭石、埃洛石为主，其次为水铝石、水云母。矿区黄壤见照片 2-5。

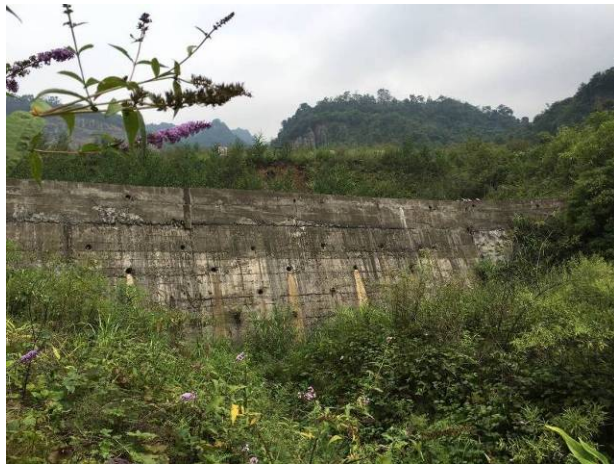
照片 2-6 原排土场下方钢筋混凝土拦挡坝

兴联矿山原有排土场位于矿区西南角的采空区范围，据生产统计，截止\*\*\*\*年年底，总计堆排量\*\*\*\*万余 m<sup>3</sup>，最高堆排标高为\*\*\*\*m。为防止泥石流发生及减少水土流失，兴联矿山在原排土场下游修建了排水沟，并在排土场下方 940m 标高处修建钢筋混凝土拦挡坝（见照片 2-6）。通过排水沟和钢筋混凝土拦挡坝的修筑，有效防止了泥石流的发生。\*\*\*\*-\*\*\*\*年矿山对原有排土场进行了植树工作，主要种植当地优势抗逆树种柳杉树。截至\*\*\*\*年\*\*\*\*月，已复垦采区郁闭度超过 0.3，栽种柳杉树生长良好，大部分树高 2~3 米，树径超过 2cm，已复垦采区达到有林地土地复垦质量标准。

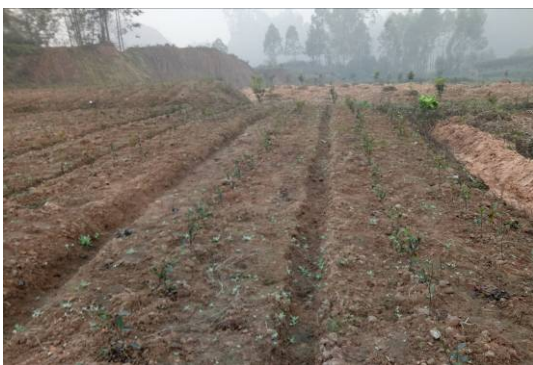
照片2-7 复垦茶园

生物措施主要是栽种茶树、柚子树，茶树按株行距0.8×0.3m密植，柚子树按按株行距1.5~2.0×1.5~2.0m密植，树坑为圆穴，穴径40~60 cm。

目前土地整治区茶树、柚子树长势良好（照片2-7、照片2-8），收到了较好的治理效果。

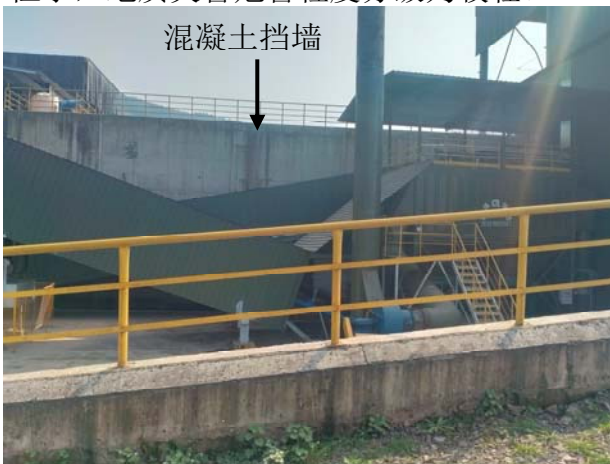
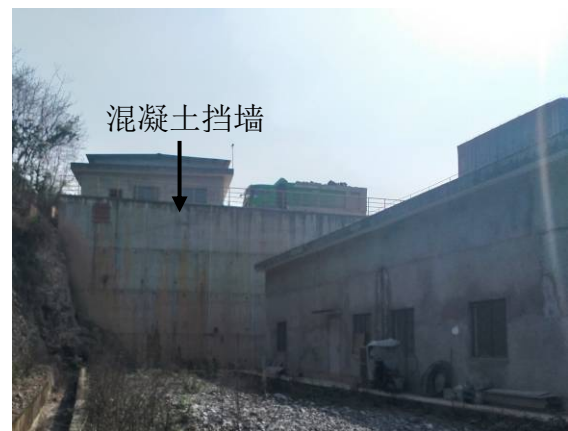
破碎站包含输送车间、料仓、电气室等建筑及附近场地。建设时间为 2019 年-2020 年,面积 0.9666hm<sup>2</sup>。经本次调查,破碎站为两级阶梯状,现地面设施修筑完毕,现存主要开挖高陡边坡为南部及西部边坡,高陡边坡高度最高约 10m,边坡坡度较大。矿山在开挖的南部及西部边坡处均修建有混凝土挡墙或护坡(照片 3-1、3-2),场地内碎屑堆积物较少,修建有完善的排水系统(排水沟见照片 3-3),有效防止了滑坡、崩塌、泥石流泥石流的发生。现状条件下边坡稳定,未发现滑坡、崩塌、泥石流,发生地质灾害的可能较小。依据《矿山地质环境保护与恢复治理编制规范》附录 E 矿山地质环境影响程度分级表,现状评估破碎站发生地质灾害危险性小,地质灾害危害程度分级为较轻。

照片 3-1 破碎站支护挡墙

照片 3-2 破碎站支护挡墙

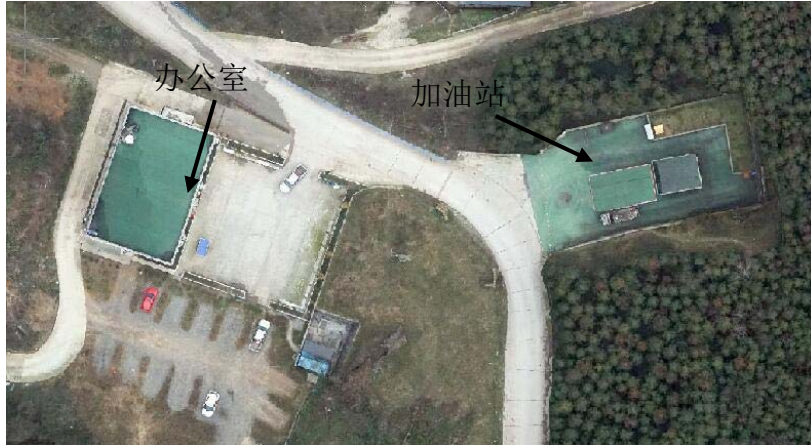
照片 3-4 后勤服务区设施分布

后勤服务区包含办公区、加油站及附近场地。建设时间为 2019 年-2020 年,面积 0.2957hm<sup>2</sup>,面积较小。经本次调查,后勤服务区现地面设施修筑完毕,地势总体较平整,边坡分布于其四周,边坡高度多小于 2m,局部高度大于 5m,在高陡边坡处

均修建有混凝土挡墙或护坡，场地内碎屑堆积物较少，修建有完善的排水系统，有效防止了滑坡、崩塌、泥石流的发生。现状条件下边坡稳定，未发现滑坡、崩塌、泥石流，发生地质灾害的可能较小。依据《矿山地质环境保护与恢复治理编制规范》附录 E 矿山地质环境影响程度分级表，现状评估后勤服务区发生地质灾害危险性小，地质灾害危害程度分级为较轻。

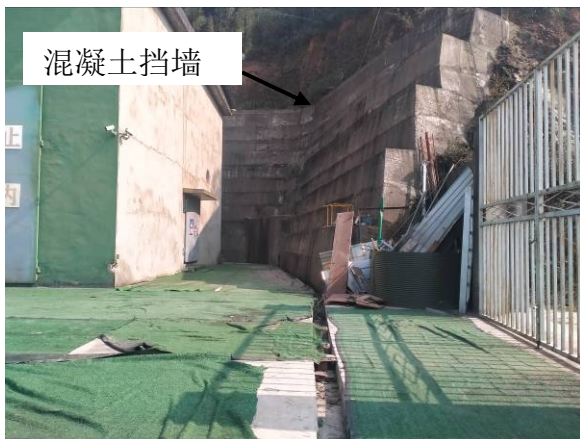
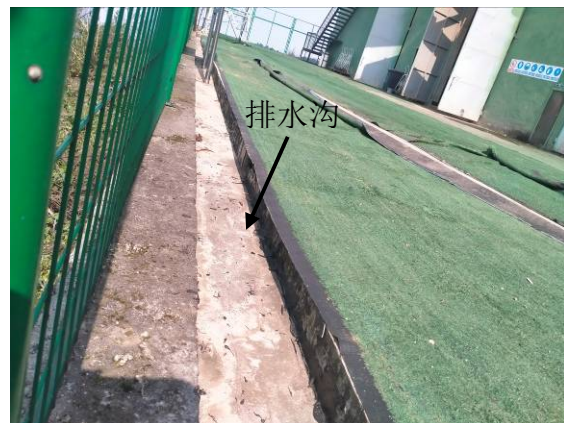
转运站由转运车间及附近场地组成,建设时间为 2019 年-2020 年,面积 0.1181hm<sup>2</sup>。经本次调查转运站现地面设施修筑完毕,现存主要开挖高陡边坡为东部边坡,高陡边坡高度约 10m,边坡坡度较大。矿山在开挖的南部及西部边坡处均修建有混凝土挡墙或护坡(照片 3-5),场地内碎屑堆积物较少,修建有完善的排水系统(排水沟见照片 3-6),有效防止了滑坡、崩塌、泥石流的发生。现状条件下边坡稳定,未发现滑坡、崩塌、泥石流,发生地质灾害的可能较小。依据《矿山地质环境保护与恢复治理编制规范》附录 E 矿山地质环境影响程度分级表,现状评估转运站发生地质灾害危险性小,地质灾害危害程度分级为较轻。

照片 3-5 破碎站支护挡墙

照片 3-6 破碎站排水沟

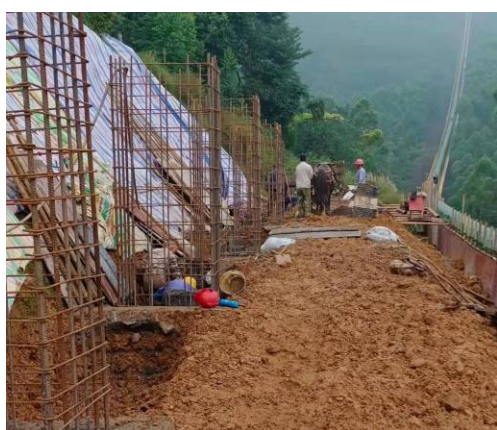
照片 3-8 边坡治理施工

2020年08月我公司技术人员对其石灰石胶带机沿线进行地灾隐患排查，发现不稳定不稳定斜坡三处（2-09 隐患点、2-10 隐患点、3-26 隐患点），为消除该三处隐患点对皮带走廊的影响，矿山采用修建锚喷、锚固格构工程加固、截排水沟引流降水的方法，对该三处不稳定斜坡进行了治理（边坡治理照片见照片3-8），该治理工作均于2020年8月前施工完毕。现该三处边坡现状条件下边坡稳定（典型边坡治理后照片见照片3-9），未发现滑坡、崩塌、泥石流，边坡所处区域发生地质灾害的可能较小。

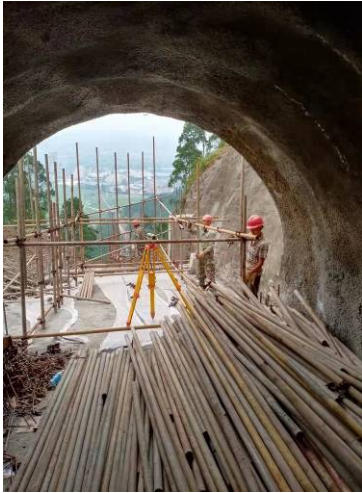
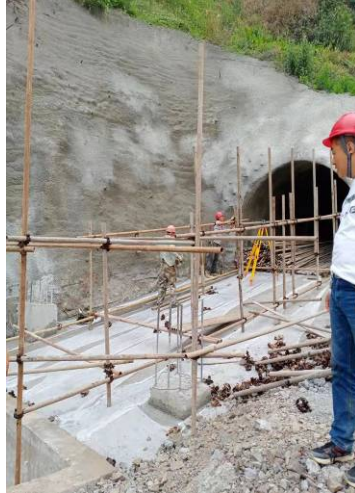
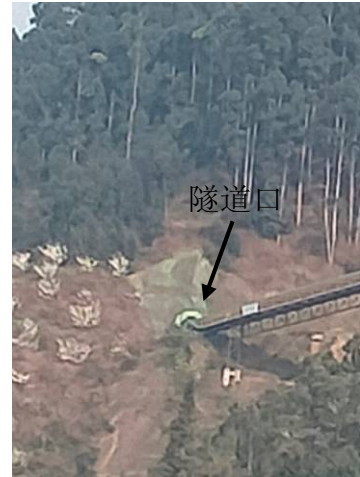
在项目区中部修建隧道一条，隧道长约 650m, 埋深 0-80m, 主体位于中风化玄武岩中。为增加隧道稳固性，矿山在隧道内及隧道口施工了锚网喷+钢拱架+管棚工程，隧道口外缘地带施工了锚网喷工程（隧道施工见照片 3-10、3-11），现隧道所处区域未发生地裂缝、地面塌陷，边坡稳定，未发现滑坡、崩塌、泥石流（隧道现状见照片 3-12），隧道所处区域发生地质灾害的可能较小。

照片 3-10 隧道加固工程施工

照片 3-11 隧道加固工程施工

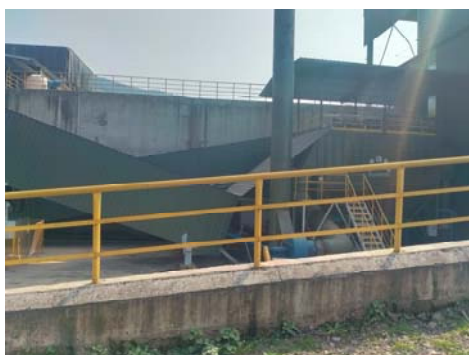
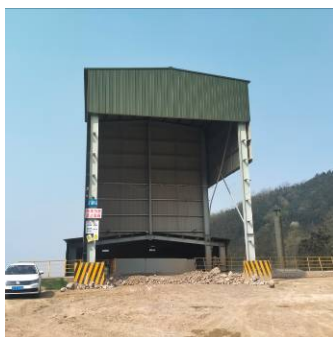
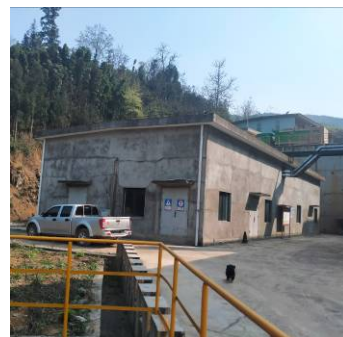
破碎站包含输送车间、料仓、电气室等建筑及附近场地（照片3-13、3-14、3-15），占地面积为0.9666hm<sup>2</sup>，破坏前土地利用类型为旱地、有林地、其他林地，其中旱地0.0259hm<sup>2</sup>，有林地0.8489hm<sup>2</sup>，其他林地0.0918hm<sup>2</sup>。

破碎站地面坡度多小于5°，其中输送车间、料仓为彩钢工棚，底部三面围有浆砌砖围墙，地面进行了硬化，电气室为浆砌砖建筑，地面进行了硬化，破碎站北部区域地面进行了硬化，其余部分均未进行了硬化。

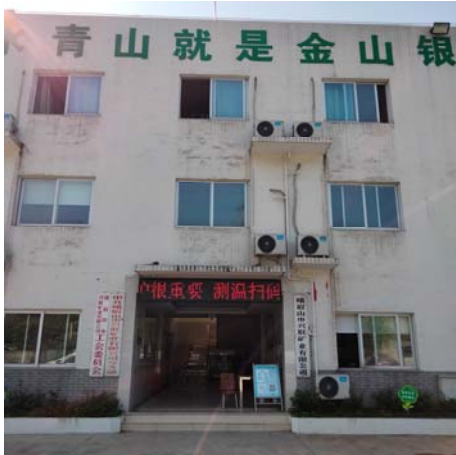
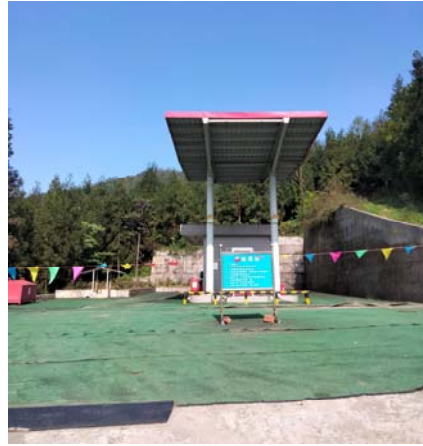
后勤服务区包办公区、加油站等建筑及附近场地（照片3-16、3-17），占地面积为0.2957hm<sup>2</sup>，破坏前土地利用类型为果园、有林地、采矿用地，其中果园0.0199hm<sup>2</sup>，有林地0.1207hm<sup>2</sup>、采矿用地0.1551hm<sup>2</sup>。

后勤服务区地面坡度多小于 $5^{\circ}$ ，其中办公室、加油站为浆砌砖建筑，地面进行了硬化，办公室东部场地及加油站所处区域大部分场地进行了硬化，其余办公室南部场地及加油站北东部场地均未进行了硬化。

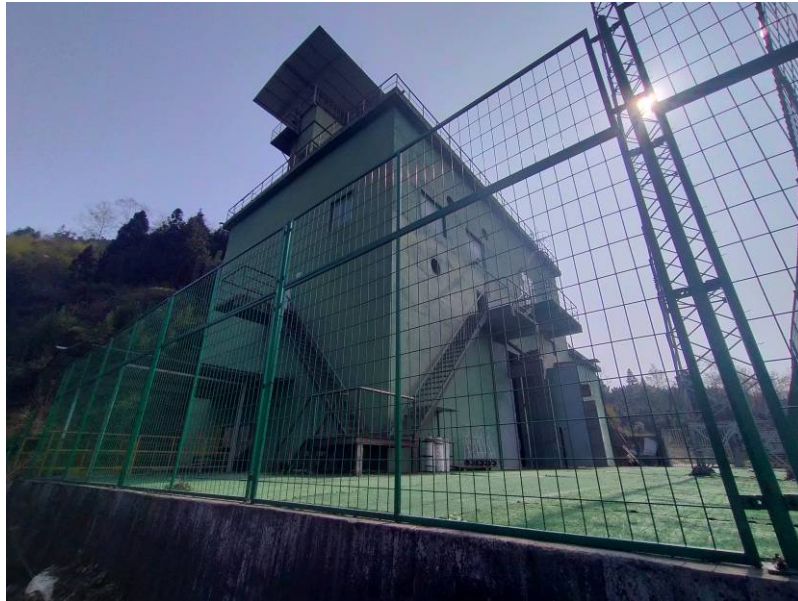
照片 3-12 转运车间

转运站由转运车间及附近场地组成（照片3-12），占地面积为 $0.1238\text{hm}^2$ ，破坏前土地利用类型全部为有林地。

转运站地面坡度多小于  $5^{\circ}$ ，转运车间为浆砌砖建筑，转运车间为地面进行了硬化。附近场地地面均进行了硬化。
